**COPEL**  
Companhia Paranaense de Energia

# **RELATÓRIO DE INTERRUÇÃO EM SITUAÇÃO DE EMERGÊNCIA**

**2016-0004**

**18-fev-16**

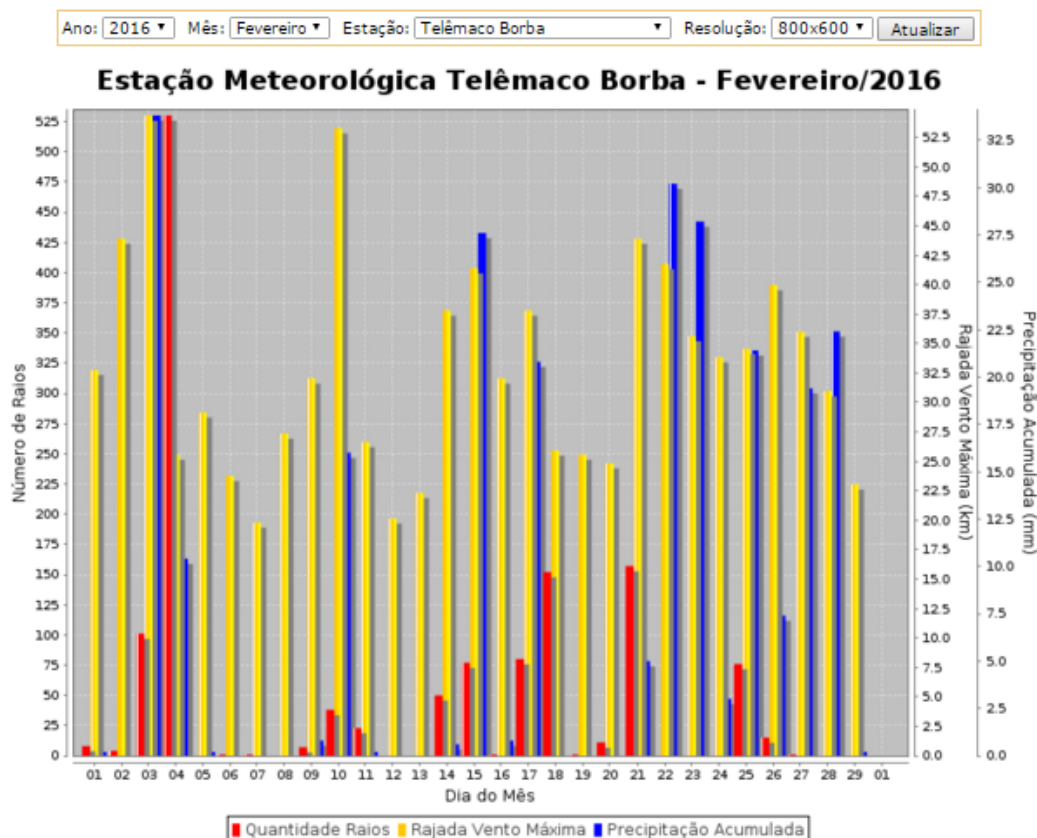
Nas figuras a seguir são apresentados dados de estação meteorológica em município vizinho da região afetada em que se verificam condições adversas com chuva forte já no dia imediatamente anterior ao decreto de situação de emergência.

Dia	1	2	3	4	5	6	7	8	9	10	11	12	13	14	15	16	17	18	19	20	21	22	23	24	25	26	27	28	29
Quantidade de Raios	8	4	101	530	0	1	1	0	7	38	23	0	0	50	77	1	80	152	1	11	157	0	0	0	76	15	1	0	0
Rajada Máxima (km/h)	33	44	54	26	29	24	20	27	32	53	27	20	22	38	41	32	38	26	26	25	44	42	36	34	35	40	36	31	23
precip. Acum. (mm/dia)	0.2	0.0	33.8	10.4	0.2	0.0	0.0	0.0	0.8	16.0	0.2	0.0	0.0	0.6	27.6	0.8	20.8	0.0	0.0	0.0	5.0	30.2	28.2	3.0	21.4	7.4	19.4	22.4	0.2

Figura 3: Dados de estação meteorológica de Telêmaco Borba para o mês de janeiro.  
Fonte:- SIMEPAR

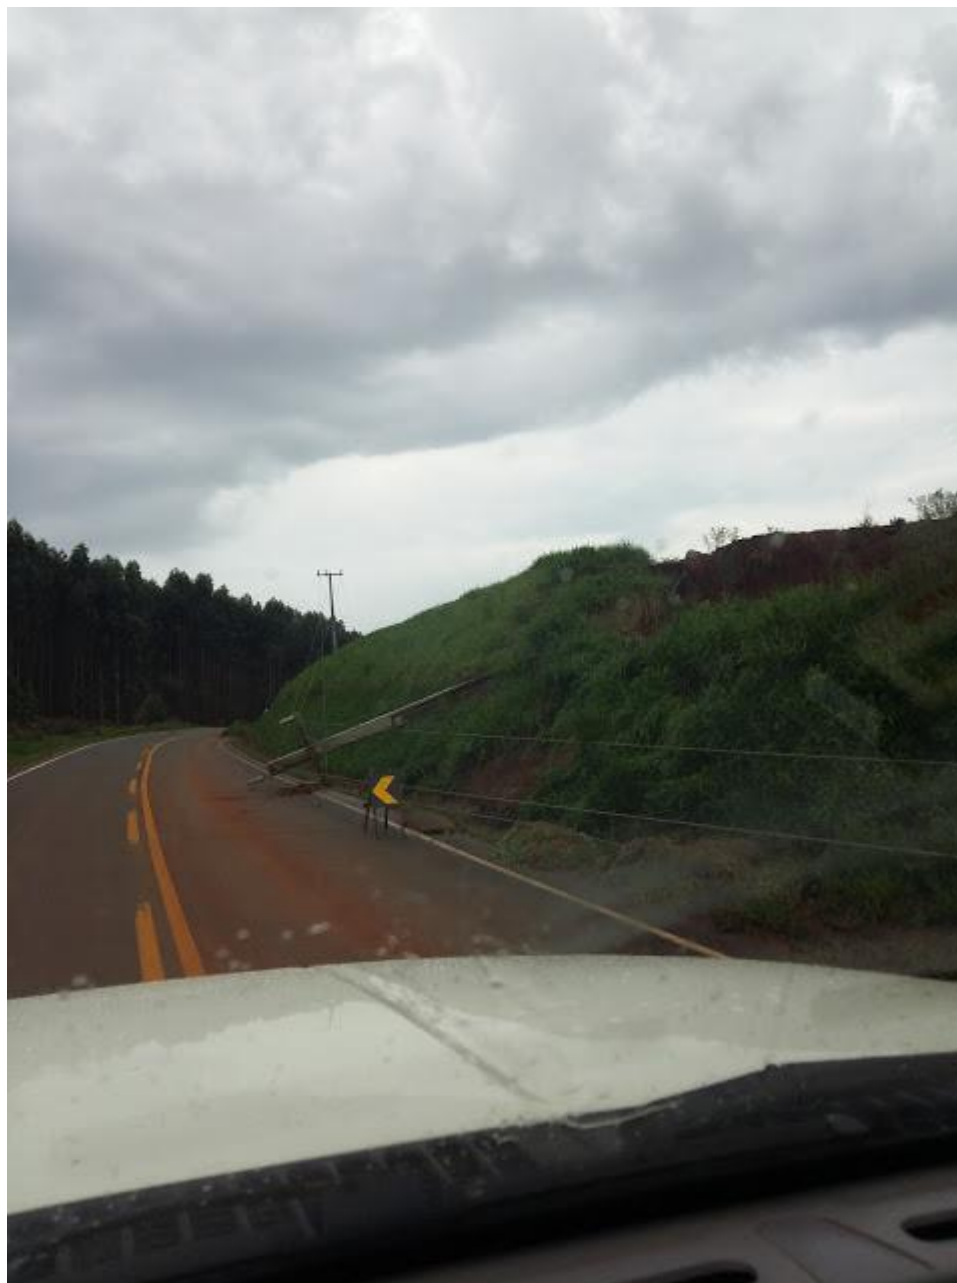
No período foram registradas solicitações de consumidores pelo *Call Center* da empresa, indicando queda de postes por erosão do solo devido ao temporal. Houve também solicitação do corpo de bombeiros para auxílio da COPEL em função de desmoronamentos com risco de queda de postes e existência de fiação rompida.

Figura 8: Foto de equipe de campo da Copel em local com desbarrancamento e queda de poste.

Para atuar na emergência foram acionados 3 equipes de operação, totalizando 7 funcionários, além de outras 3 eletricitistas de manutenção. Também houve atuação de 4 técnicos em regime de escala de revezamento no Centro de Operação da Distribuição de Ponta Grossa.

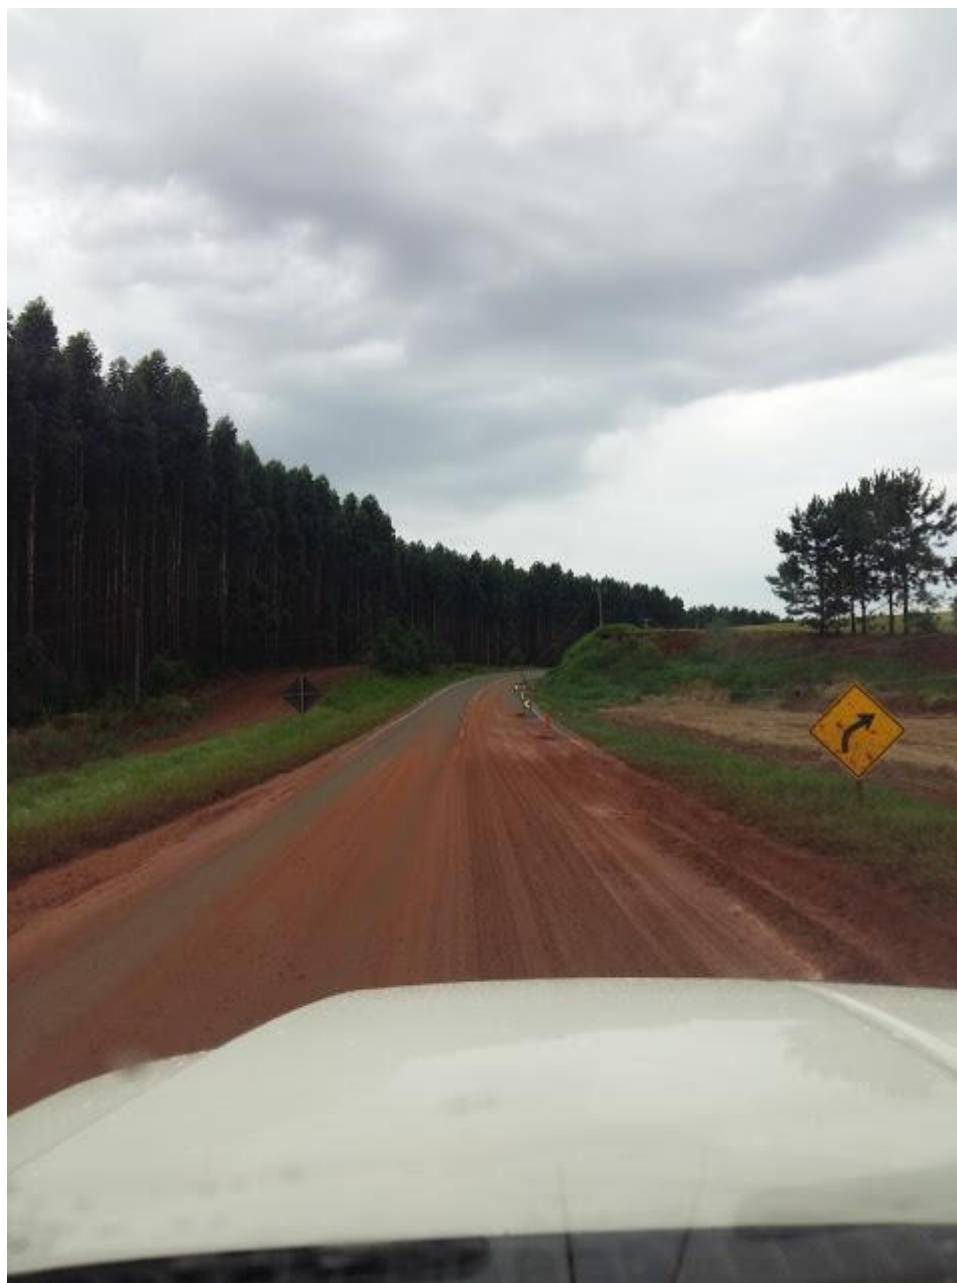
Em alguns locais houve dificuldade de acesso em função das condições viárias deterioradas pela chuva.

Figura 9: Foto de equipe de campo da Copel após a chuva mostrando condição de estrada local após a mesma ter sido desobstruída.
