**RELATÓRIO DE INTERRUÇÃO EM
SITUAÇÃO DE EMERGÊNCIA - ISE
2018-0014**

30 de novembro de 2018

O objetivo deste relatório é dispor de informações ao consumidor referente as Interrupções em Situação de Emergência decorrente do evento climático severo ocorrido no dia 30 de novembro de 2018.

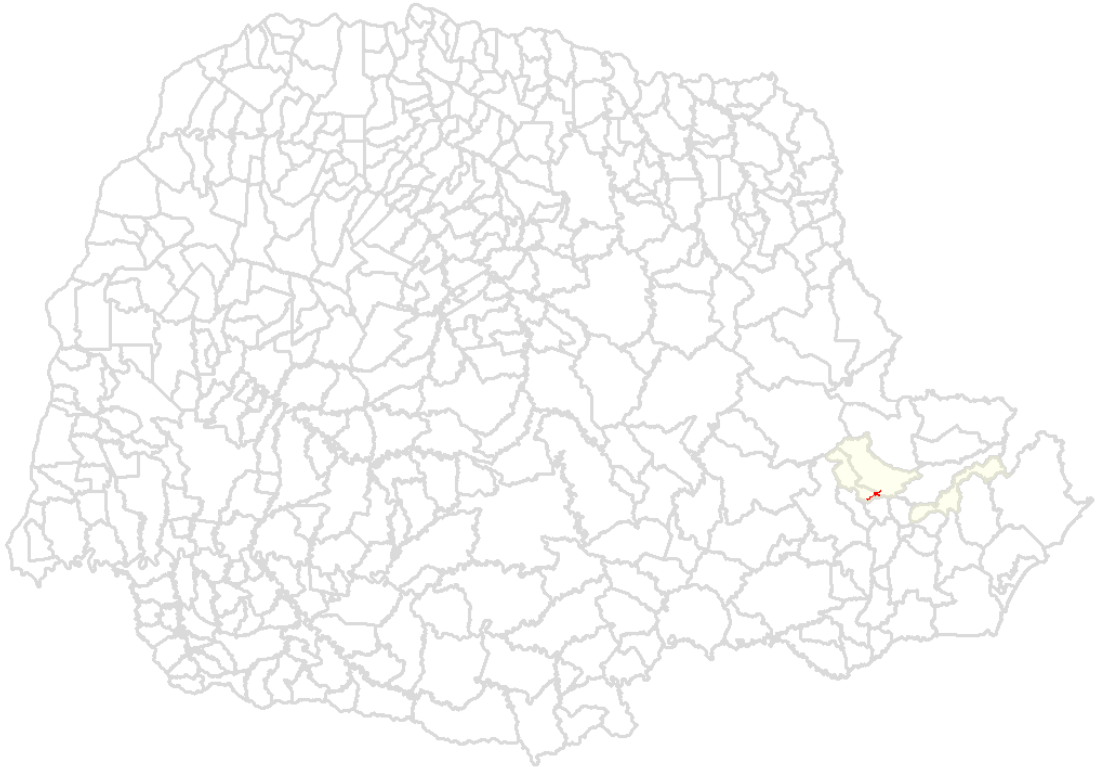
Figura 1: Mapa geométrico com a área atingida pelo evento

A Figura 1 representa o mapa geométrico das áreas afetadas pelo evento.

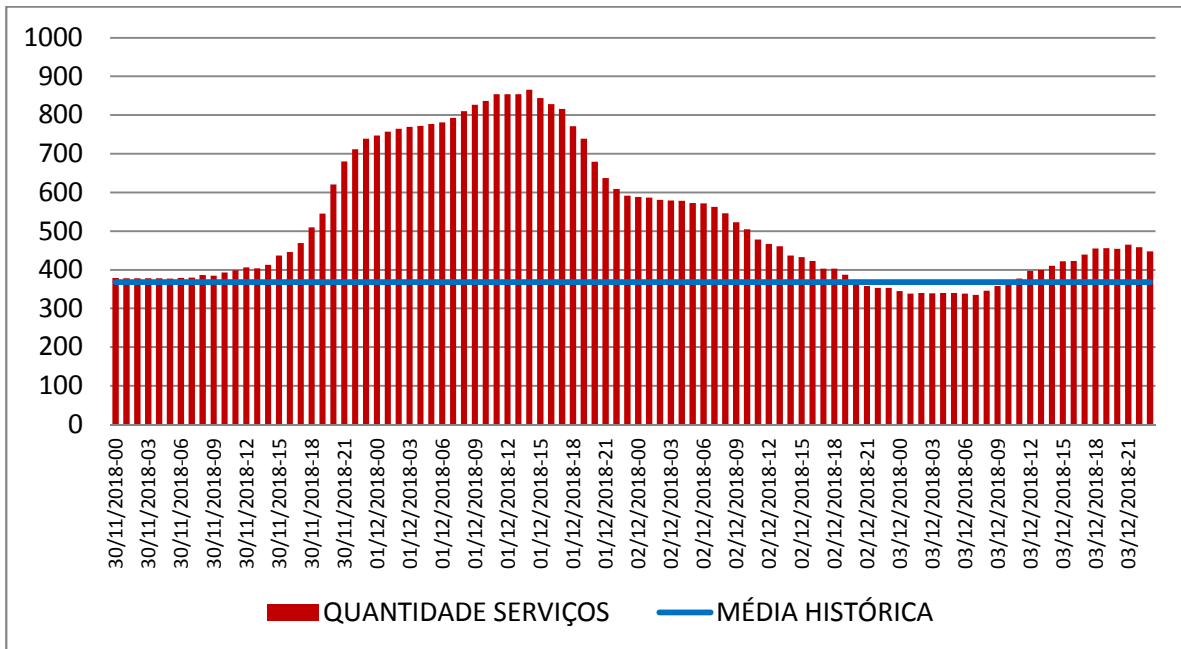
Figura 3 :Quantidade de serviços emergenciais a cada 24 h na área de concessão da COPEL.

A Figura 3 apresenta a quantidade de serviços gerados a cada 24 horas durante o período do evento. Observa-se valores bastante acima da média histórica das regiões afetadas.

Os impactos do evento climático tiveram seu início registrado no final da tarde do dia 30/11/2018 por volta das 18h00, já com a média histórica superada. O pico de ocorrências de falta de energia registradas foi as 14h00 do dia 01/12/2018 e manteve uma lenta curva de descendência, voltando à normalidade somente após o dia 02/12/2018.

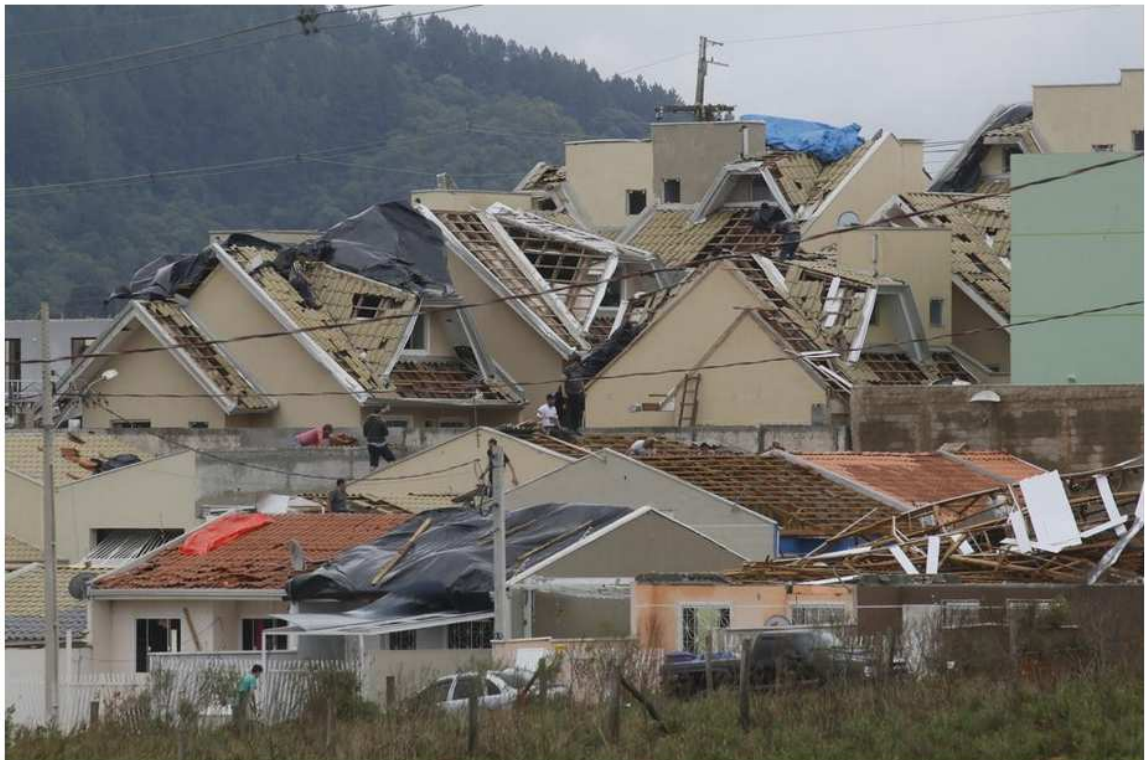
Figura 8: Cobertura jornalística sobre o evento severo.

Casas destruídas pelos ventos de mais de 100 km/h que atingiram Itaperuçu sexta-feira (30). - Foto:Lineu Filho/Tribuna do Paraná
